RAPPORT d'interventions de conservation et restauration

Le Couronnement d'épines

Département: Indre et Loir
Commune: Mondoubleau
Edifice: Eglise Saint Pierre
Objet: **Le Couronnement d'épines, signé Amélie Pourmarin, XIXème.**
Huile sur toile, inscrit MH.
Hauteur: 280 cm, largeur: 184 cm.
Début de restauration: 2 juin 2016
Fin de restauration: 4 octobre 2016

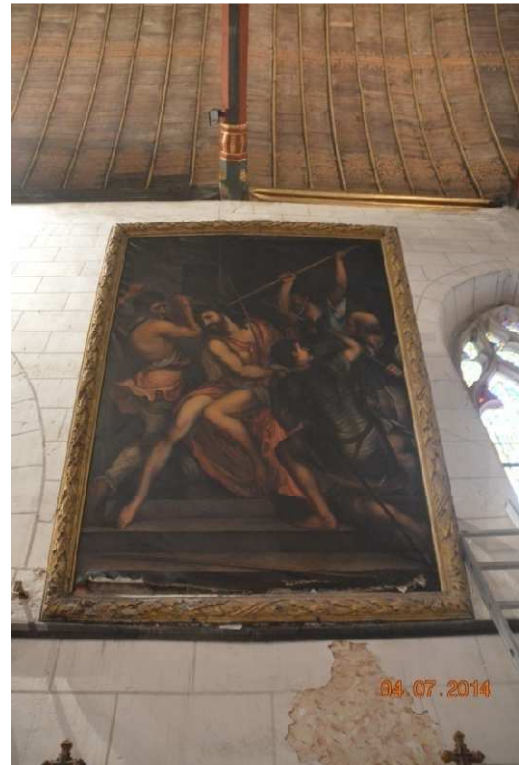
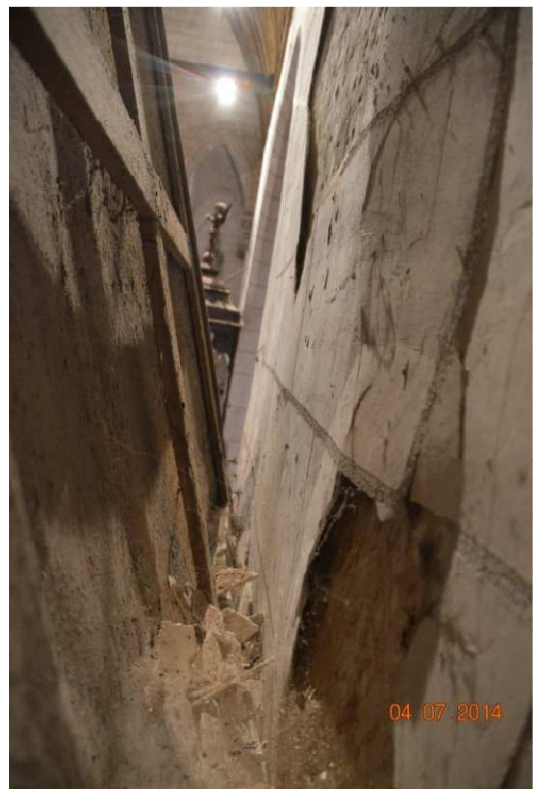
- Le tableau est accroché sur le mur sud qui est en mauvais état.
- L'enduit se détache du mur, il est imprégné d'humidité.
- Le cadre, en bas, touche le mur.
- Au revers, l'enduit est tombé sur la toile. Les morceaux de plâtre accumulés derrière le châssis ont perforé la toile.

- La toile devra être déposée par mes soins, avec mon menuisier, Hervé Vieillerobe, spécialisé dans la restauration des retables bois.
- Le transport se fera en camion, à la verticale, tableau protégé.

Le mur devra être restauré par un maçon.

- Dépoussiérage partiel.
- Dégagement des morceaux de plâtre accumulés au revers.
- Des facings de protection seront posés sur la matière picturale, en bas, pour ne pas perdre d'écailles lors du transport.

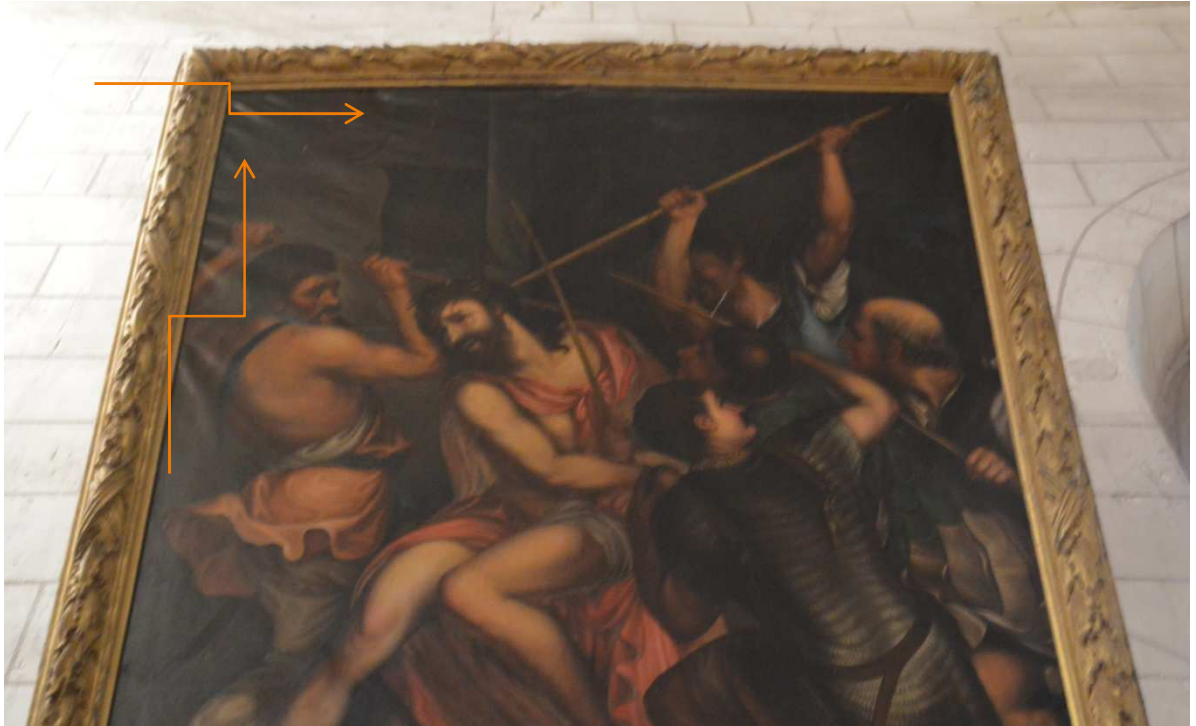
- Toutes les dégradations subies par ce tableau sont dues au mur imprégné d'humidité.
- Le bas du tableau touche le mur et les morceaux de plâtre se sont entassés en bas du tableau.
- Le poids de ces nombreux morceaux a provoqué des déformations de la toile:
 - plis sur le côté gauche et en haut: tension dégradée.
 - enfoncements de la toile par le revers puis déchirures de la toile.
 - lacunes importantes: sur la gauche: de 7/8 cm de haut sur 70 cm de long, puis petites lacunes sur la droite.

- Refixage de la surface picturale, adhésif Beva gel supportant l'humidité ambiante de l'édifice.
- Incrustation de toile de qualité similaire dans les lacunes maintenue par la bande de renfort du revers.
- Reprise des déformations de la toile

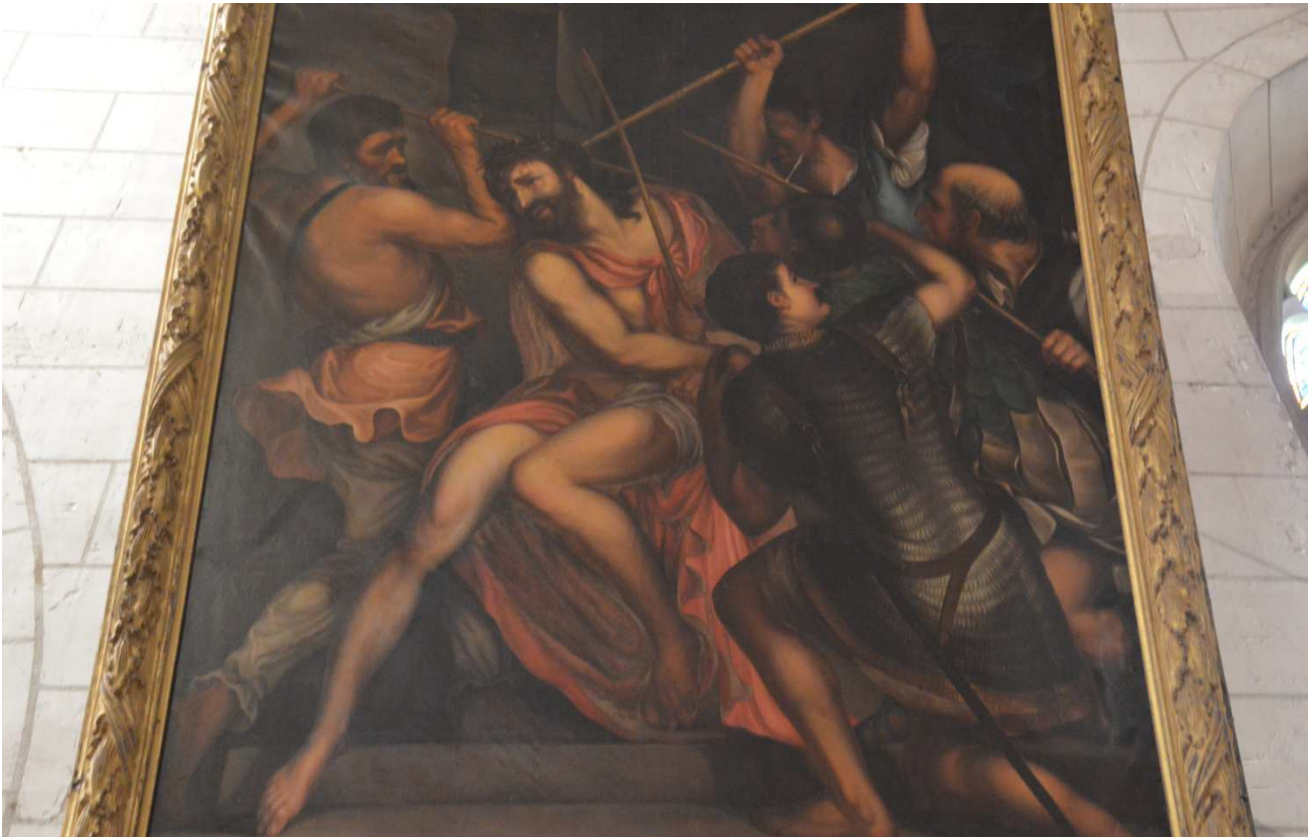
- Couleurs d'eau, superficielles, dégradation du vernis.
- Vernis jaune original.
- Léger chancis superficiel, partiel.

Toile du XIXème pré-enduite: préparation blanche.

- Allègement du vernis pour retrouver les couleurs d'origine.
- Masticage des lacunes au Modostuc avec imprégnation à la Beva 371.
- Retouches d'harmonisation sur les lacunes .
- Vernis de protection Dammar et vernis final Régalrez, satiné.

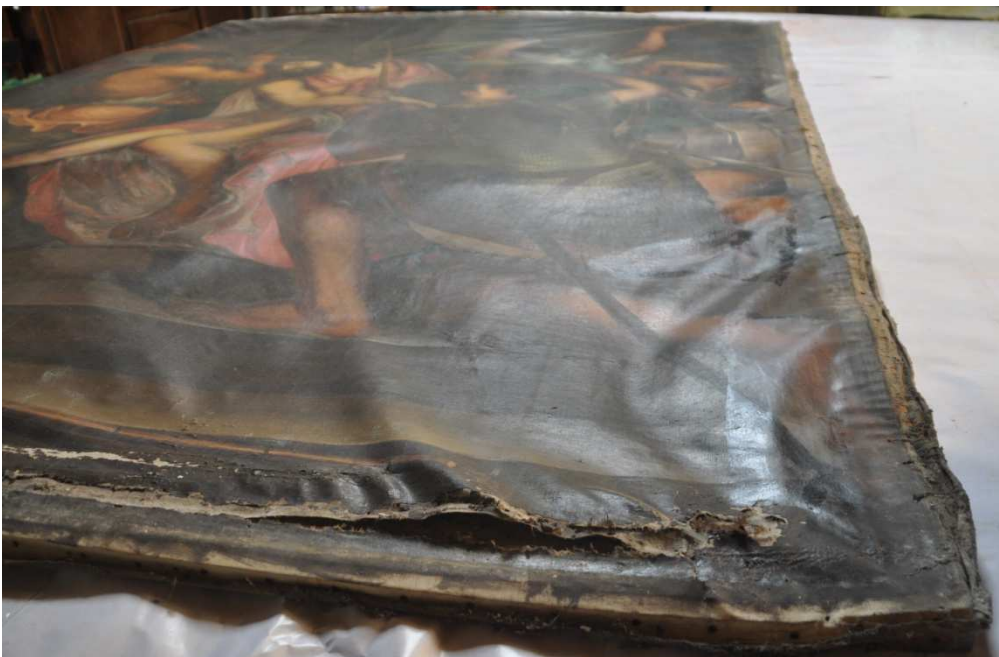
Toile déformée, lacunes importantes

Ce tableau était en grand danger.

- Les semences qui tendent la toile ont rouillé et la toile s'est détachée du châssis.
- Des plis se sont formés sur tous les côtés. La toile s'est rétractée et risquait de se déchirer complètement, de tomber.
- La peinture à l'huile, sur sa toile distendue, s'est soulevée et s'est écaillée.
- Les gravats ont rongé la toile et ont provoqué des lacunes, perte importante de toile sur toute la largeur du tableau.

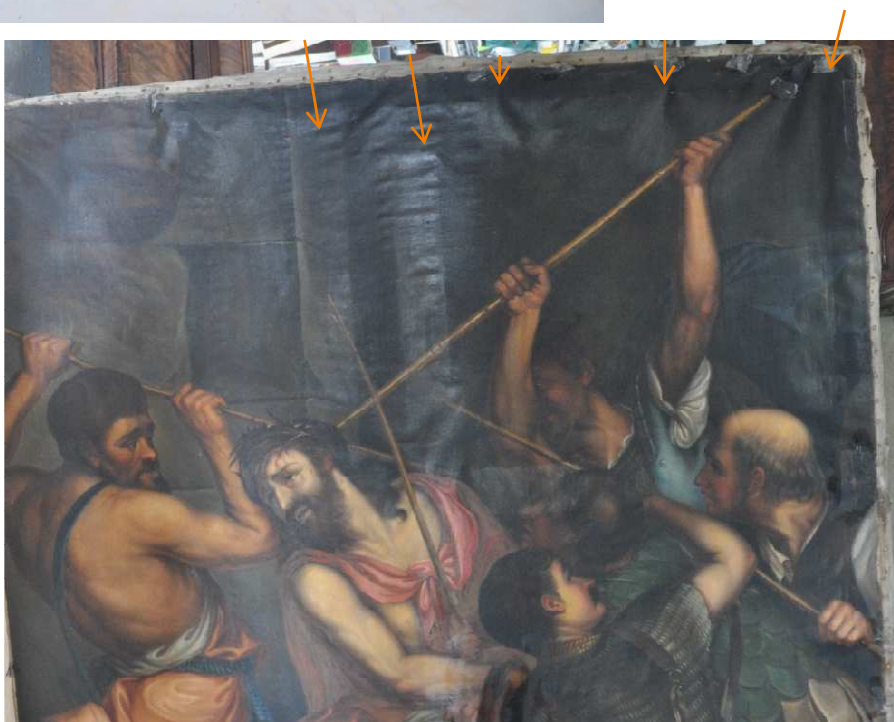
- Cependant certaines déformations s'avèrent irréversibles.
- Ce tableau a dû subir un dégât des eaux, en provenance de la voûte. Sur toute la hauteur, des boursouflures se sont formées à la verticale.
- Ces modifications de tension ne provoquant pas de perte de pigments originaux, elles seront traitées après dépose de la toile de son châssis.

Plis de tension irrégulière, Seules quelques semences tenaient encore la toile.

Cloques et boursouflures verticales.

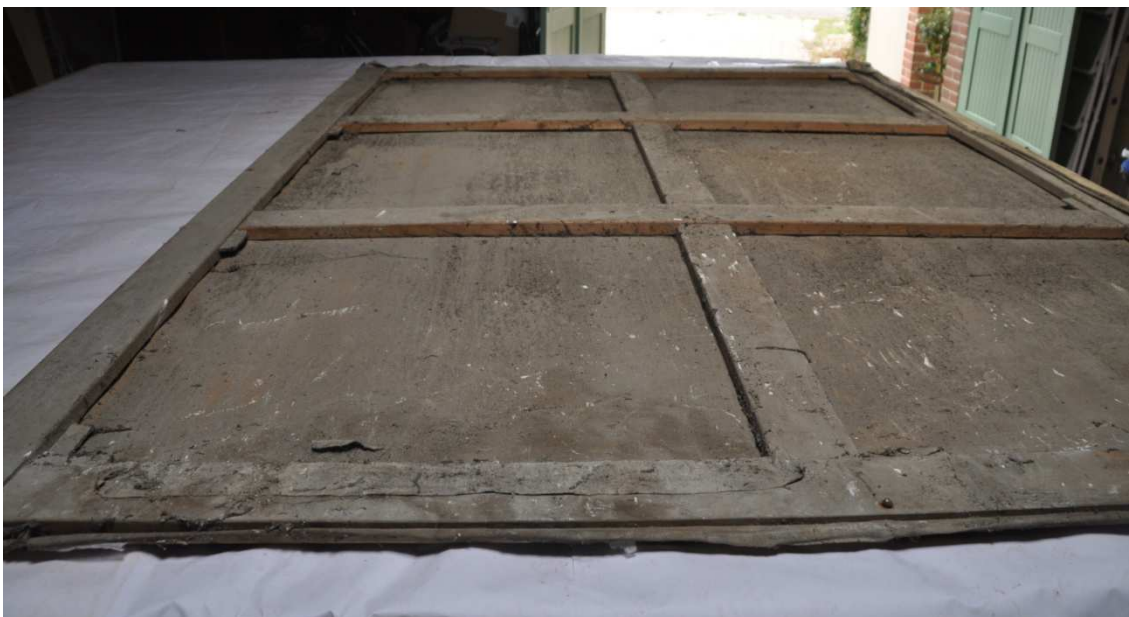
Des projections de plâtre humide sont restées collées au revers. Elles seront enlevées par grattage au scalpel puis avec une gomme Wishab, peu abrasive, mais gommant toutes les aspérités.

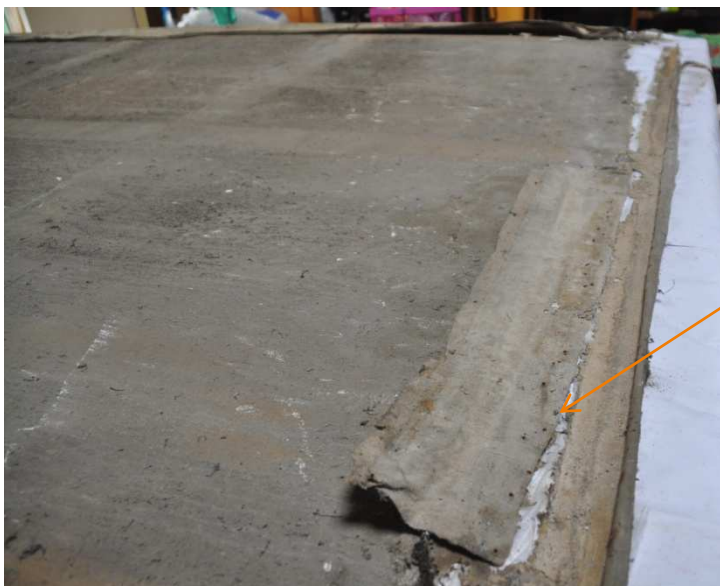
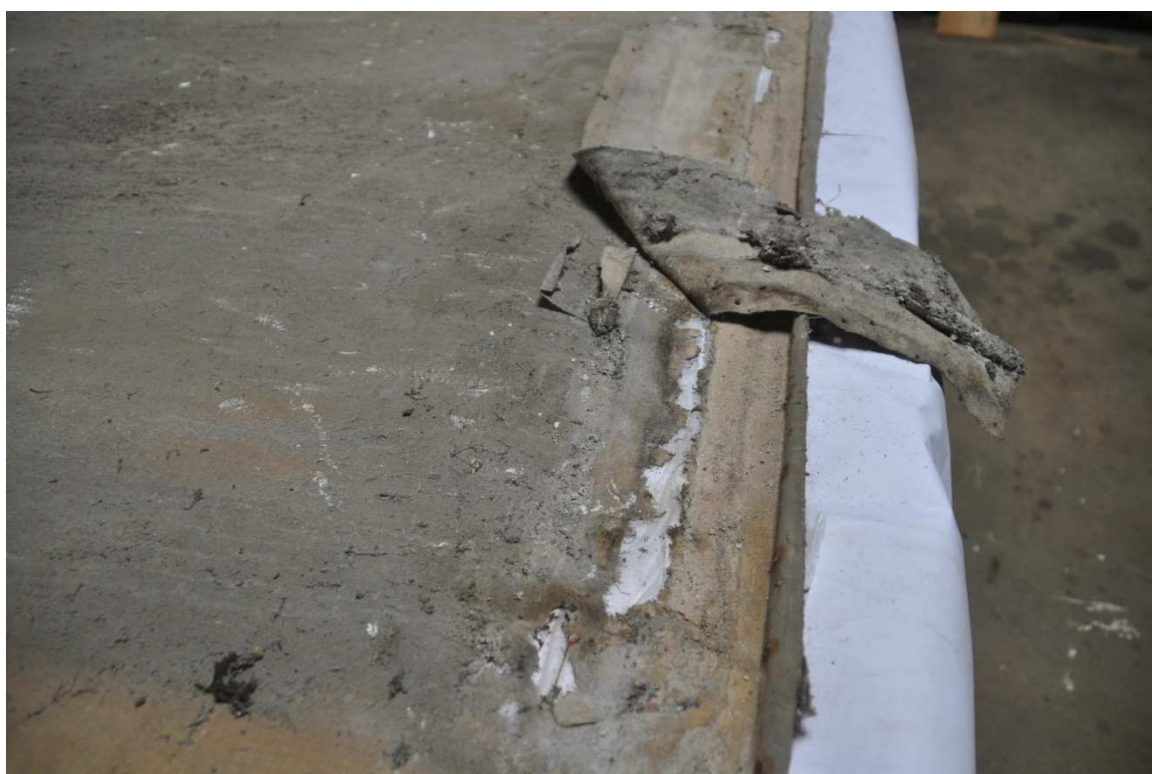
Des morceaux de toile de coton ont été ajoutés en bas du châssis.

Je constate donc que ce tableau a déjà subi des restaurations, sur sa partie inférieure.

Au revers, les anciennes restaurations sont dégagées. Elles ont probablement été nécessaires pour consolider le revers de la toile abimée par des scrupules, accumulations de saletés entre la toile et le châssis.

Cet ajout a vraisemblablement été fait sur place, sans déposer le tableau, il était collé au bord intérieur du châssis et sur la toile originale.

La colle utilisée était une colle de peau, elle s'est détériorée avec les coulures d'eau.

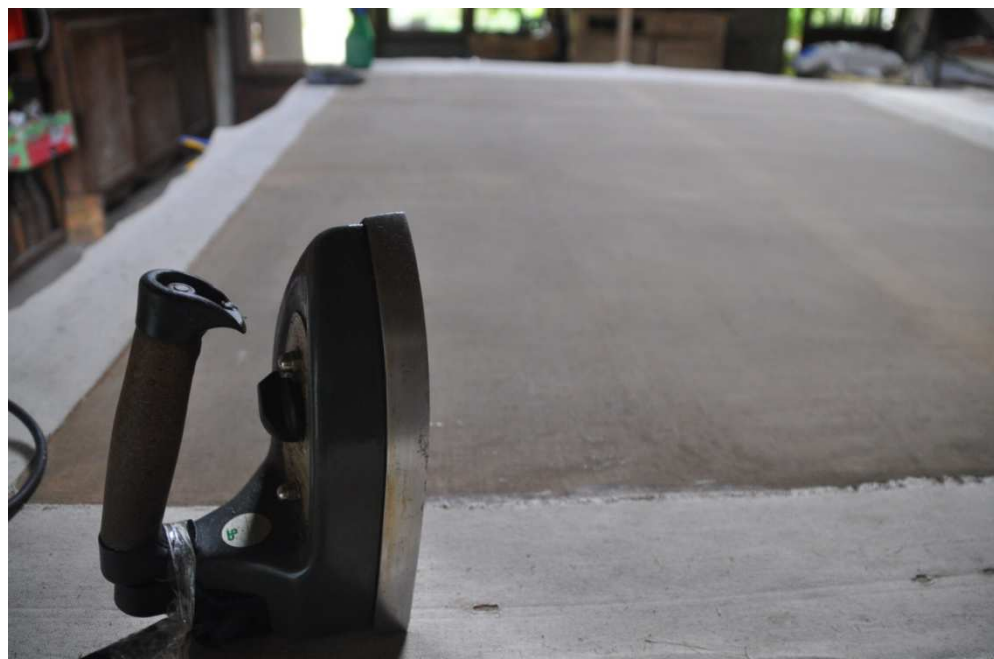
Dans la partie inférieure, des mastics ont été posés. Ils contiennent du Blanc de céruse et sont très épais. Ils sont arasés au mieux avec un Drémel, ponceuse de précision.

Dans ce mastic, je trouve une couture au surjet, au niveau du bord du châssis, à 7 cm du bas du tableau. Ces points de couture sont atténués mais ne peuvent être enlevés sans risque de perdre de la matière picturale au revers.

Des bandes de toile en polyester et lin, tissage très serré, sont découpées, largeur 15 cm: Elles seront collées à la Beva gel, adhésif contenant de la cire résistant à l'humidité et supportant à une forte traction

Collage sur les tranches et à 6 cm du bord intérieur, ainsi le châssis qui a des montants de 8 cm masquera ces bandes ajoutées. Mais la partie inférieure a besoin d'être renforcée sur 20 cm. Les anciennes lacunes ont fragilisé la toile originale.

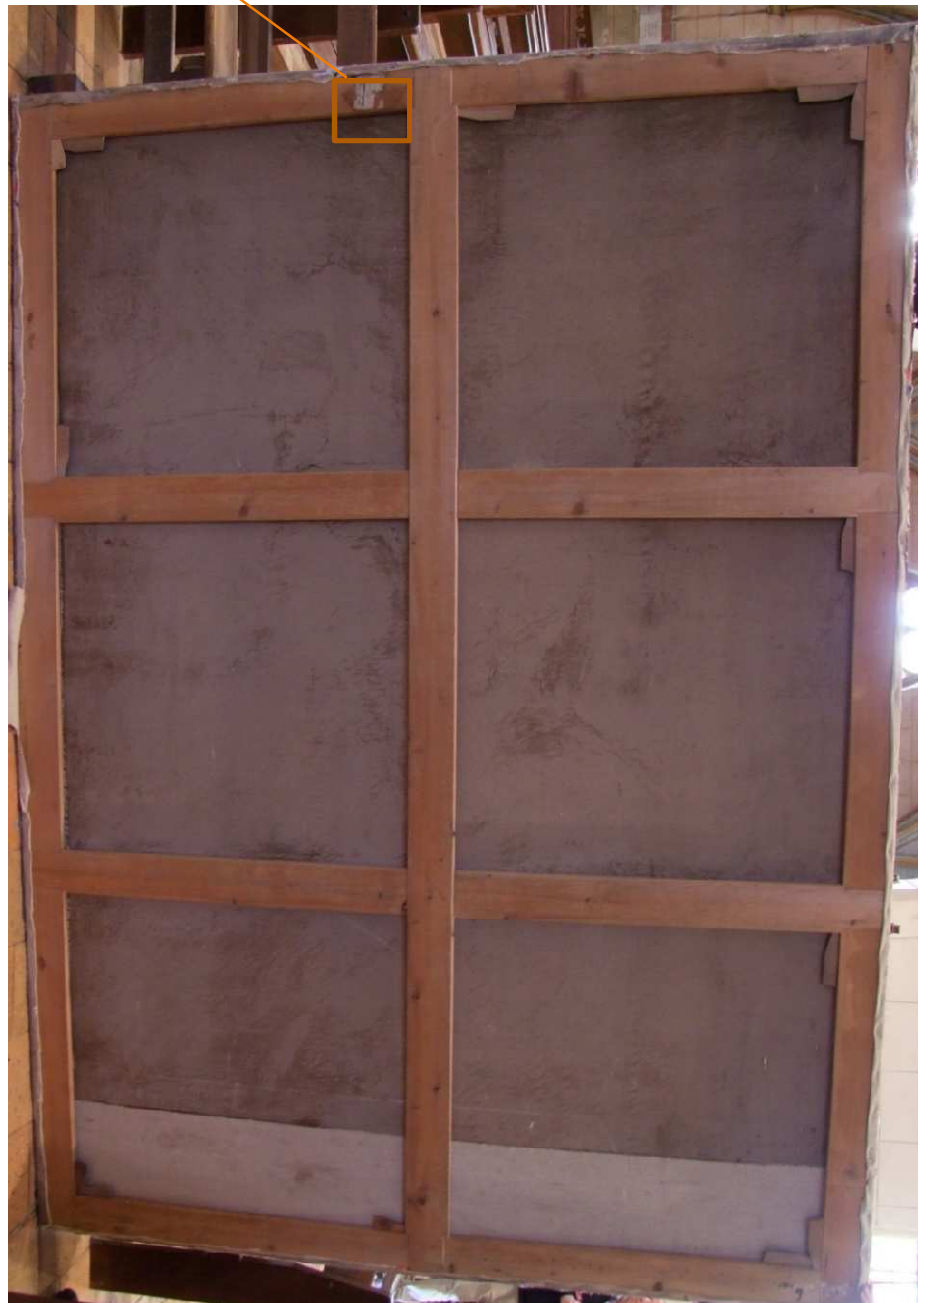
Le châssis est lessivé, séché puis traité. Il était moisi mais le bois n'était pas vermoulu.

Une étiquette est découverte, en haut du châssis.

L'étiquette est dégradée, elle n'est pas complètement lisible.

« Chemin de fer de l'Ouest
MESSAGERIE La Ferté Bernard »

Avec des pinces à tendre, la toile est tendue sur les tranches du châssis. Elle est pointée avec des semences.

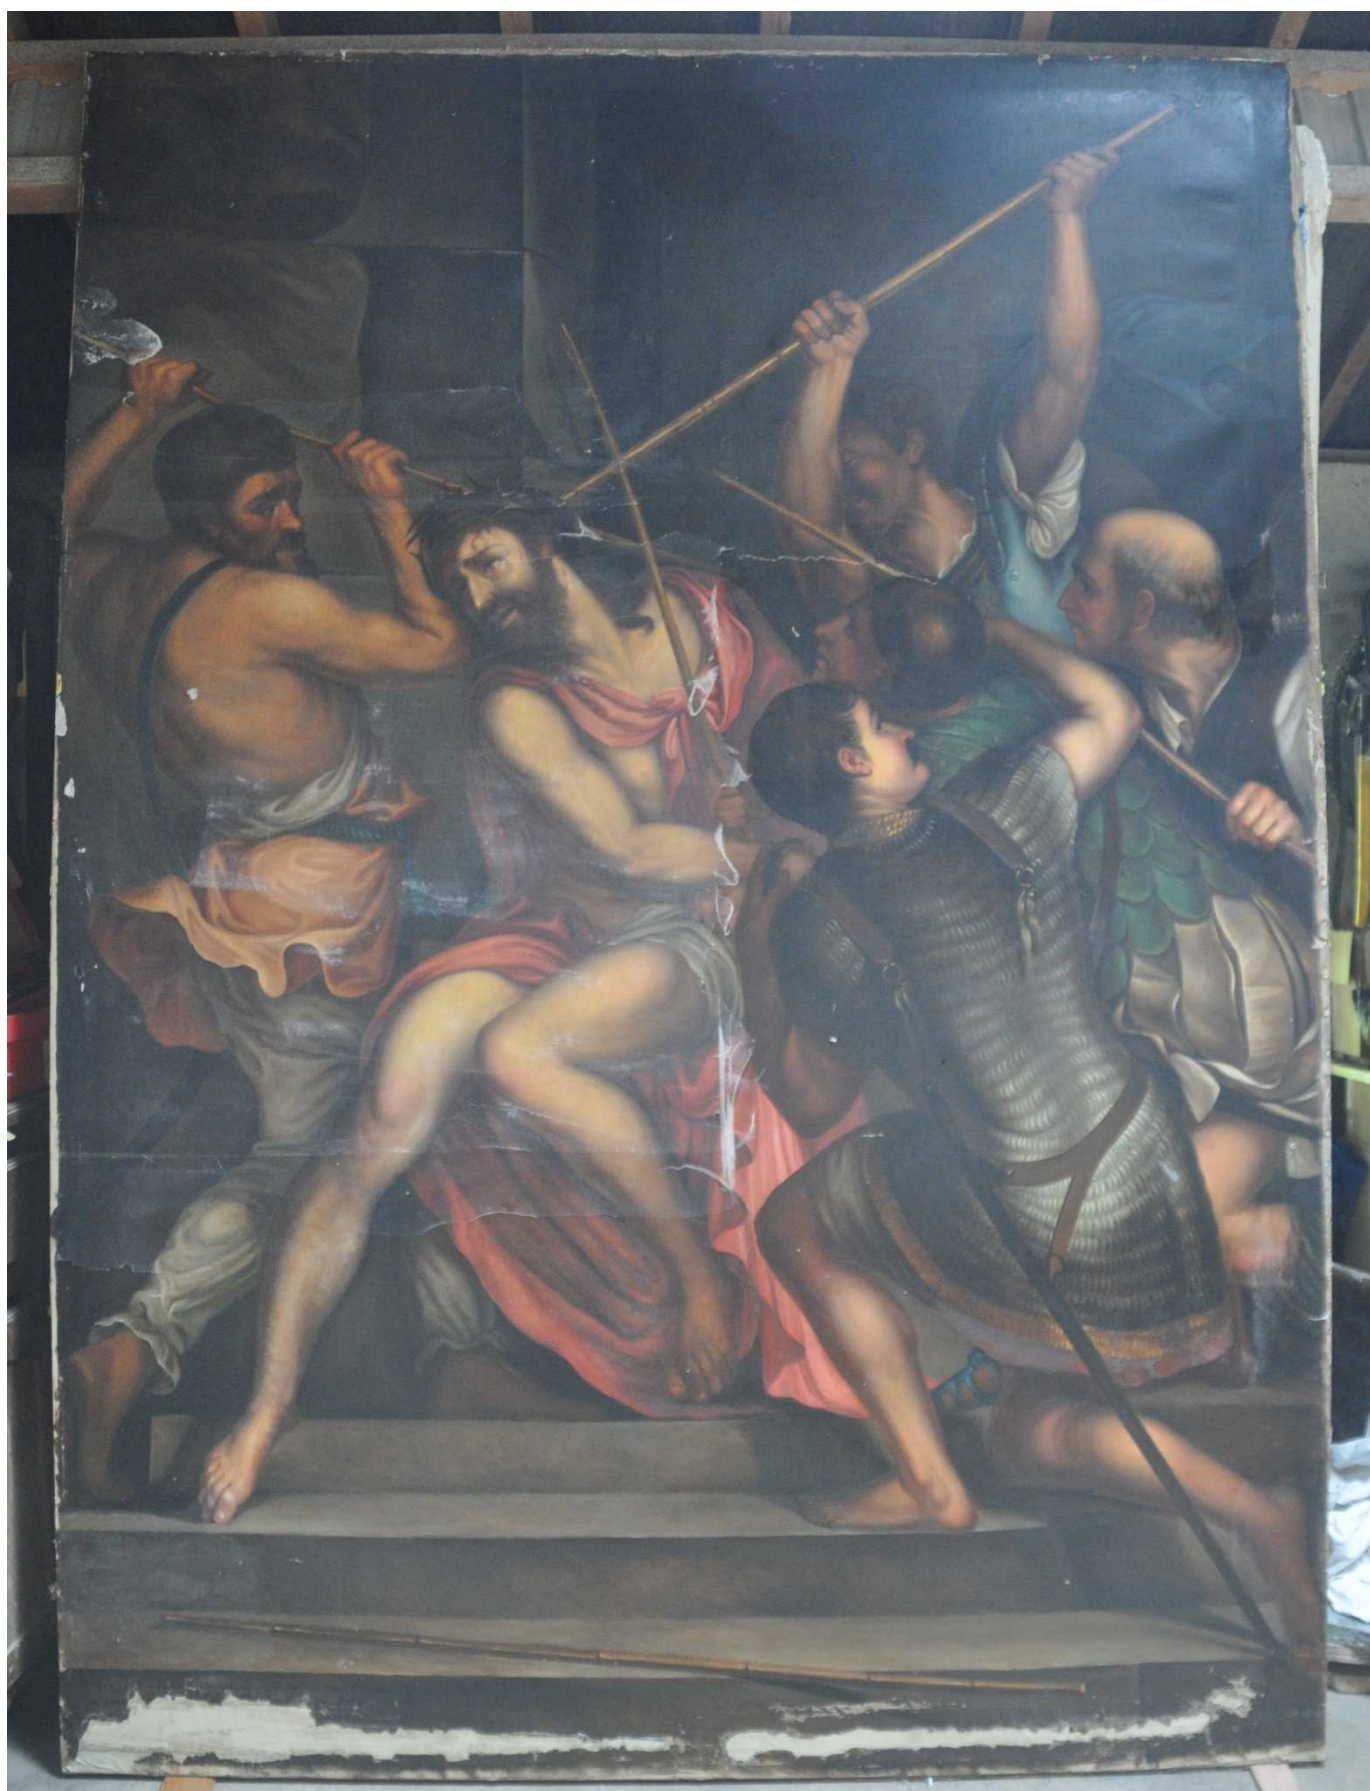
APRES TENSION sur châssis.

La toile a retrouvé une bonne planéité.
Les adhésifs de refixage ont bien traversé la préparation et la toile, traces sombres visibles au revers.

Seule la bande de renfort est visible, les bandes de tension sont masquées par les montants du châssis.

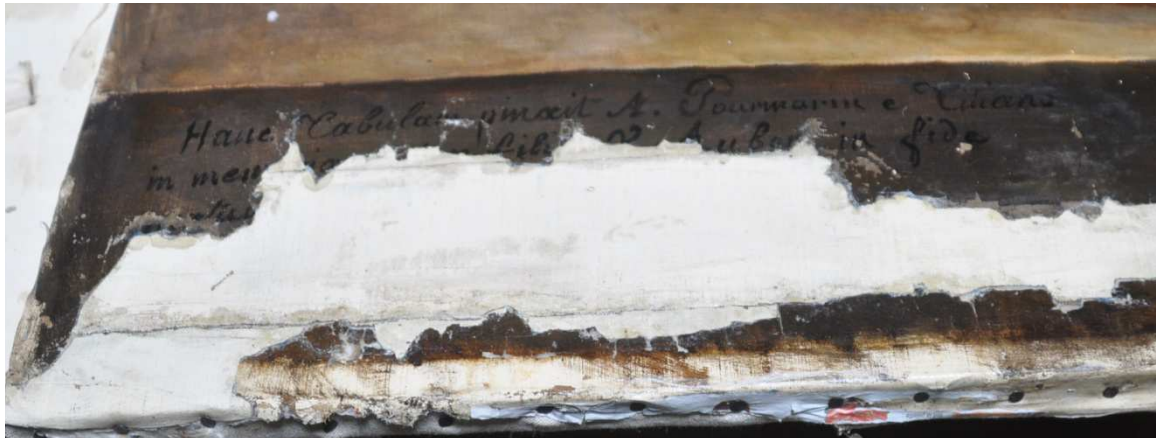
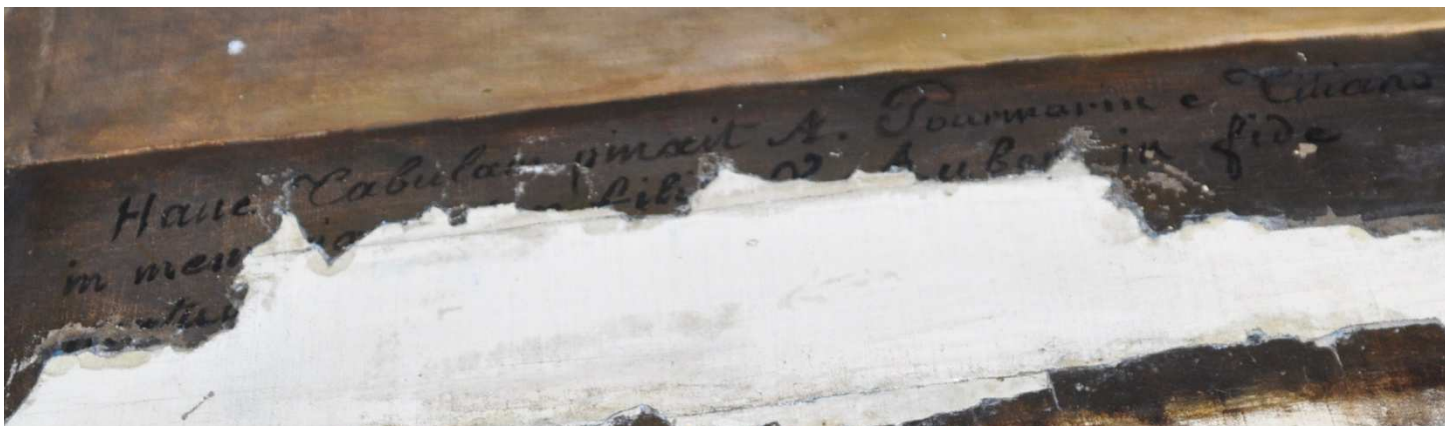
La signature et la dédicace sont très dégradées

«haue Cabulan pinxit A Pourmarin e Titiano

In mem..ia.....file.....Auber.....j...fide

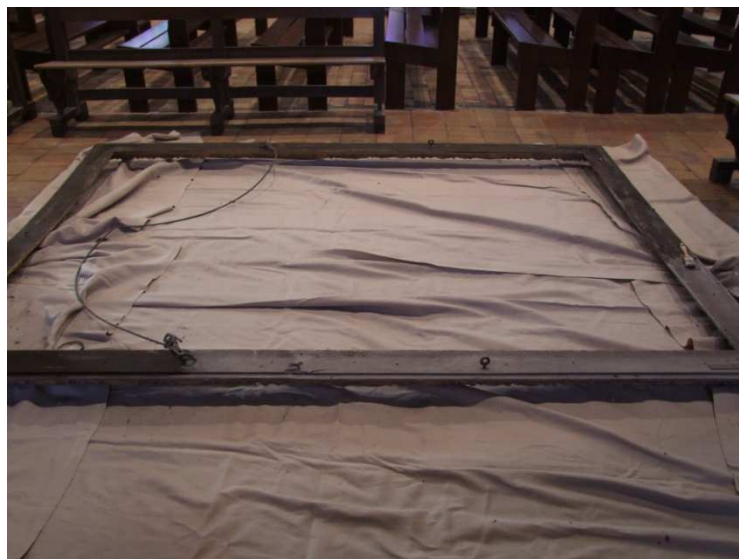
C'est un cadre plus ancien que le tableau.

Il est en bois sculpté puis doré à la feuille d'or.

Il a perdu beaucoup de dorure. Les montants sont très déformés notamment celui du haut.

- Sur le sol protégé, le cadre est posé.
- Le cadre est empoussiéré et sale.
- Il est d'abord dépoussiéré à sec.
- Puis la dorure est nettoyée avec un mélange de 50% d'essence de térébenthine, 3% d'ammoniaque et 47% d'huile de lin.. Avec un pinceau rond, le produit est déposé puis épongé avec du coton hydrophile.
- Après dégrassage, le cadre est refixé avec du Primal à 5% dissout dans l'alcool éthylique.
- La dorure est très lacunaire, surtout sur le montant du bas. Il est laissé en l'état.
- Le cadre est ensuite retourné pour traiter le bois.
