RAPPORT d'interventions de conservation et restauration

Le Couronnement d'épines

Département: Indre et Loir
Commune: Mondoubleau
Edifice: Eglise Saint Pierre
Objet: **Le Couronnement d'épines, signé Amélie Pourmarin, XIXème.**
Huile sur toile, inscrit MH.
Hauteur: 280 cm, largeur: 184 cm.
Début de restauration: 2 juin 2016
Fin de restauration: 4 octobre 2016

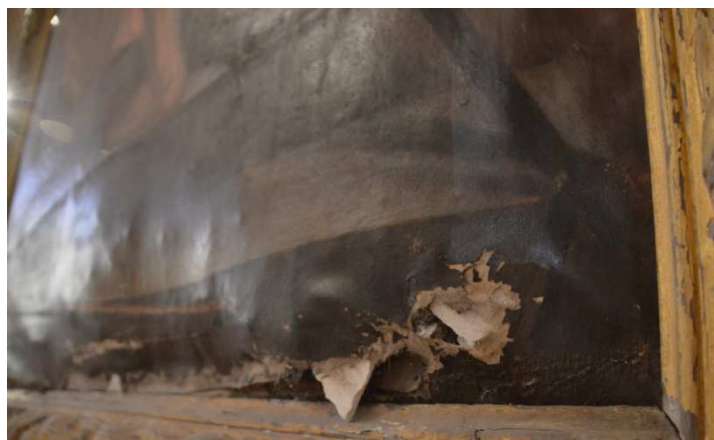
- Le tableau est accroché sur le mur sud qui est en mauvais état.
- L'enduit se détache du mur, il est imprégné d'humidité.
- Le cadre, en bas, touche le mur.
- Au revers, l'enduit est tombé sur la toile. Les morceaux de plâtre accumulés derrière le châssis ont perforé la toile.

Perforation du bas de la toile

- Le châssis original sera nettoyé et traité.
-
- La toile sera retendue avec des bandes de tension.
 - Une bande de renfort sera posée au revers sur environ 15 cm, en bas de l'œuvre.

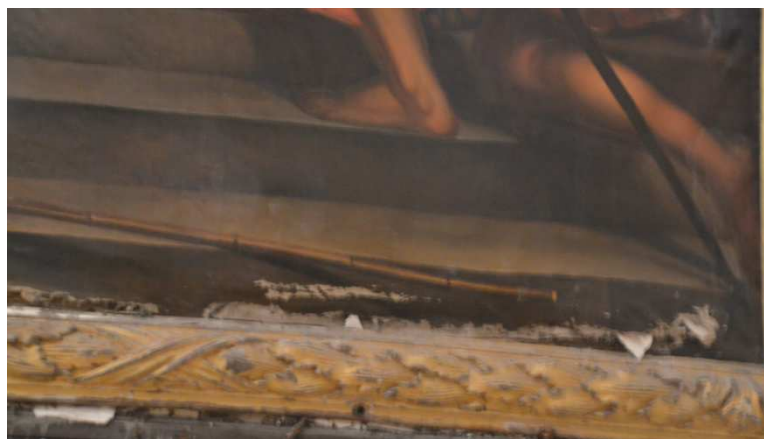
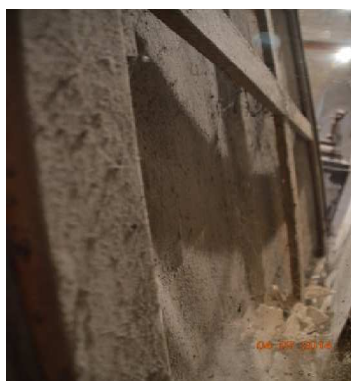
- Le châssis est encrassé mais pas dégradé.
 - Il pourra être conservé.
 - Il n'est pas à clés mais a un chanfrein intérieur.
-
- La toile est d'origine, elle est détendue.
 - Seul le bas de la toile est abimé avec perte de toile d'origine.

Châssis et toile encrassés

- Dépoussiérage, traitement fongicide du bois.
- Cartonnage au chanvre de la surface picturale.
- Démontage du tableau de son châssis.
- Décrassage de la toile.
- Traitement de la toile, si nécessaire.
- Pose de bandes en lin sur les bords et renfort en bas, à la colle Beva gel.
- Tension sur châssis actuel.

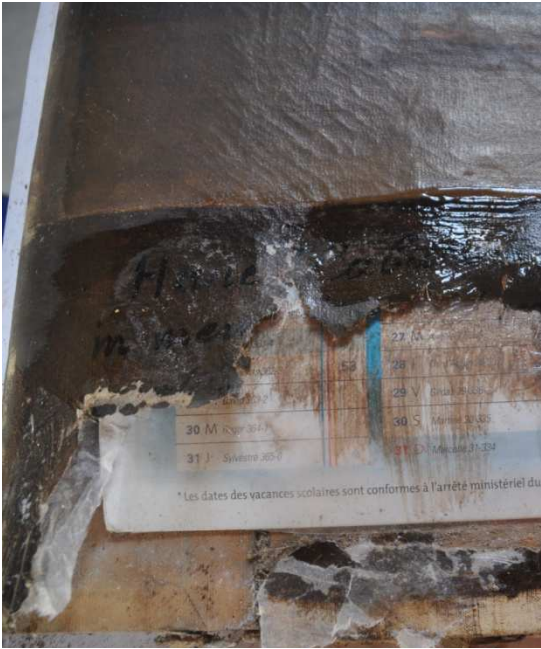
Découverte de trace d'écritures

- Des « facings » sont posés sur tous les soulèvements de peinture originale.
- De la colle cellulosique est posée sur un papier en chanvre, très fin, sur chaque écaillage.
- Lors de la pose des facings, une trace d'écriture en noir redevient lisible, en bas à gauche. Une énorme lacune se trouve à cet endroit, une grande partie est perdue à jamais.

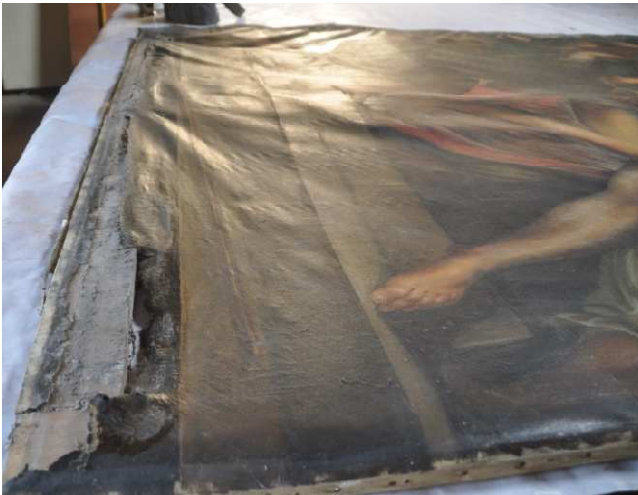
Toile déformée, lacunes importantes

- Les semences qui tendent la toile ont rouillé et la toile s'est détachée du châssis.
- Des plis se sont formés sur tous les côtés. La toile s'est rétractée et risquait de se déchirer complètement, de tomber.
- La peinture à l'huile, sur sa toile distendue, s'est soulevée et s'est écaillée.
- Les gravats ont rongé la toile et ont provoqué des lacunes, perte importante de toile sur toute la largeur du tableau.

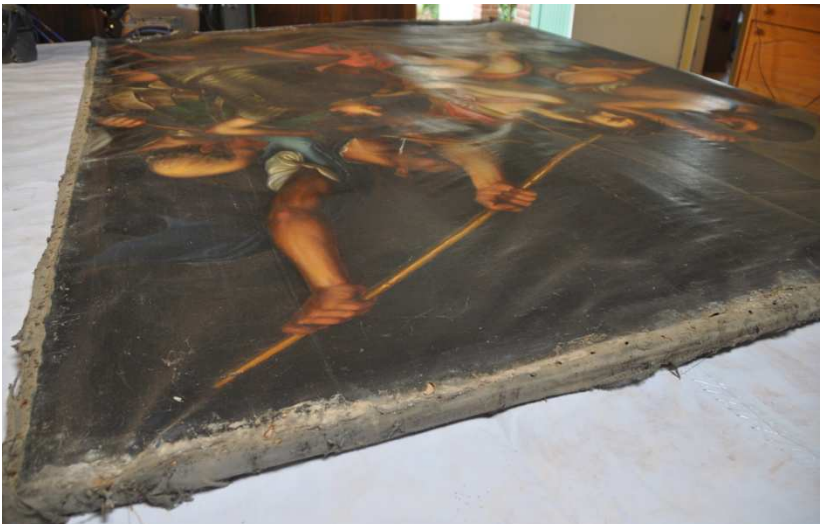
- Cependant certaines déformations s'avèrent irréversibles.
- Ce tableau a dû subir un dégât des eaux, en provenance de la voûte. Sur toute la hauteur, des boursouflures se sont formées à la verticale.
- Ces modifications de tension ne provoquant pas de perte de pigments originaux, elles seront traitées après dépose de la toile de son châssis.

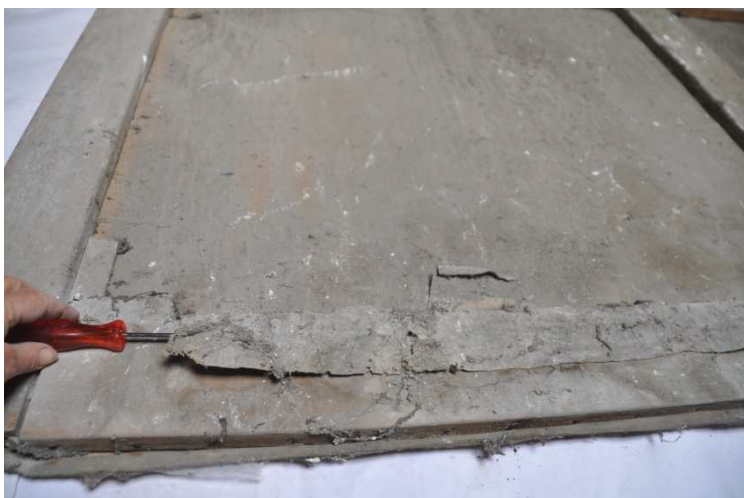
Des morceaux de toile de coton ont été ajoutés en bas du châssis.

Je constate donc que ce tableau a déjà subi des restaurations, sur sa partie inférieure.

Au revers, les anciennes restaurations sont dégagées. Elles ont probablement été nécessaires pour consolider le revers de la toile abimée par des scrupules, accumulations de saletés entre la toile et le châssis.

La colle utilisée était une colle de peau, elle s'est détériorée avec les coulures d'eau.

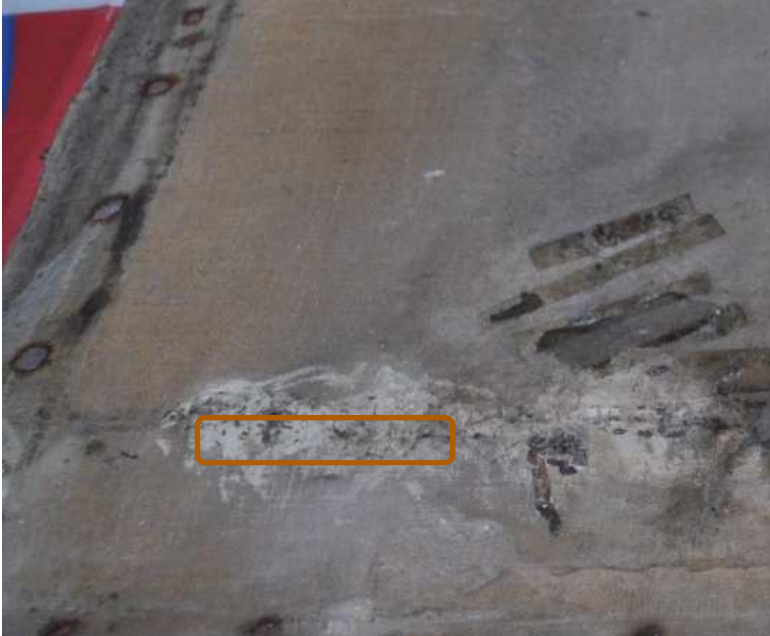
Dans la partie inférieure, des mastics ont été posés. Ils contiennent du Blanc de céruse et sont très épais. Ils sont arasés au mieux avec un Drémel, ponceuse de précision.

Dans ce mastic, je trouve une couture au surjet, au niveau du bord du châssis, à 7 cm du bas du tableau. Ces points de couture sont atténués mais ne peuvent être enlevés sans risque de perdre de la matière picturale au revers.

Des bandes de toile en polyester et lin, tissage très serré, sont découpées, largeur 15 cm: Elles seront collées à la Beva gel, adhésif contenant de la cire résistant à l'humidité et supportant à une forte traction

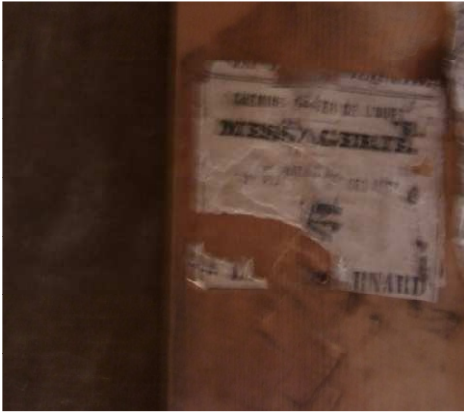
Le châssis est lessivé, séché puis traité. Il était moisi mais le bois n'était pas vermoulu.

Une étiquette est découverte, en haut du châssis.

L'étiquette est dégradée, elle n'est pas complètement lisible.

« Chemin de fer de l'Ouest
MESSAGERIE La Ferté Bernard »

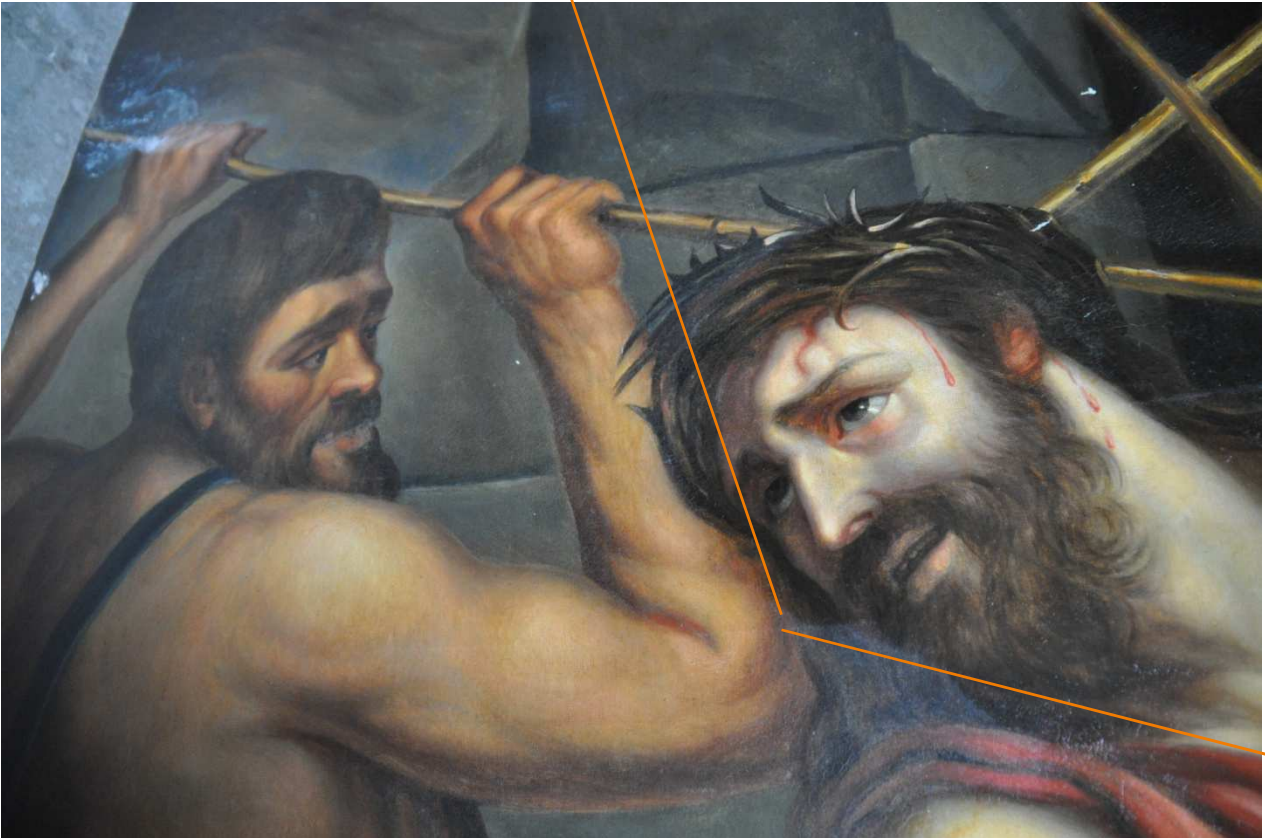
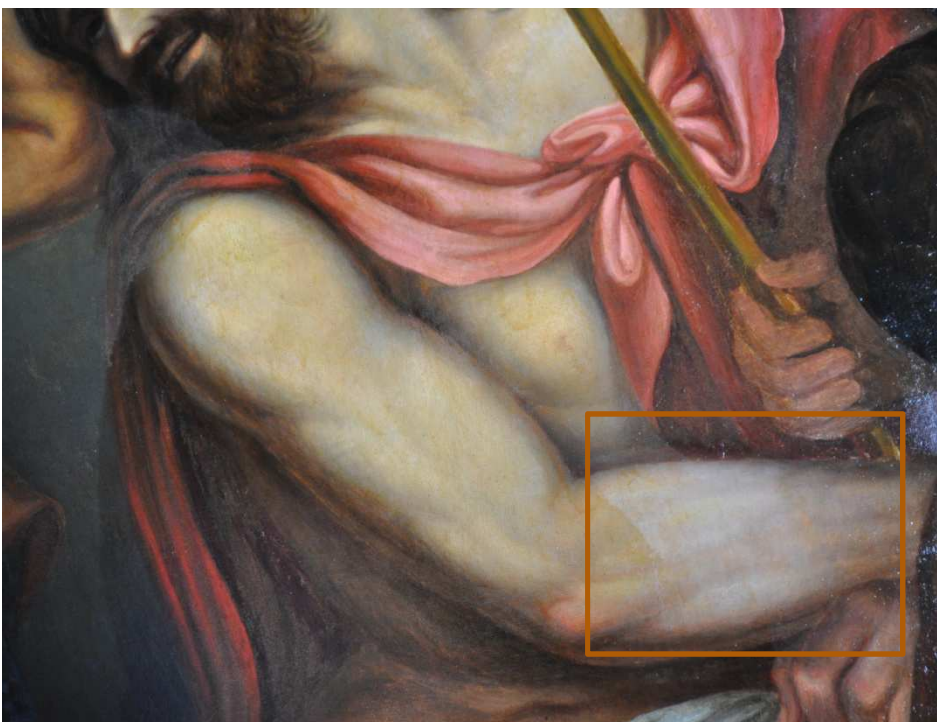
Le tableau retrouve ses couleurs d'origine, très contrastées.

Ce tableau n'avait jamais été déverni. Ce vernis original n'a été qu'allégé pour ne pas risquer d'atteindre les pigments originaux.

Pas de traces d'usures, facture originale très bien conservée.

Le vernis jaune est enlevé avec un solvant léger. Après test, il s'enlève bien avec un mélange de Méthyléthylcétone 1/3, éthanol 1/3 et white Spirit 1/3.

Sur les pigments sombres, un mélange moins fort est suffisant 50% White Spirit , 25% MEC et 25% éthanol.

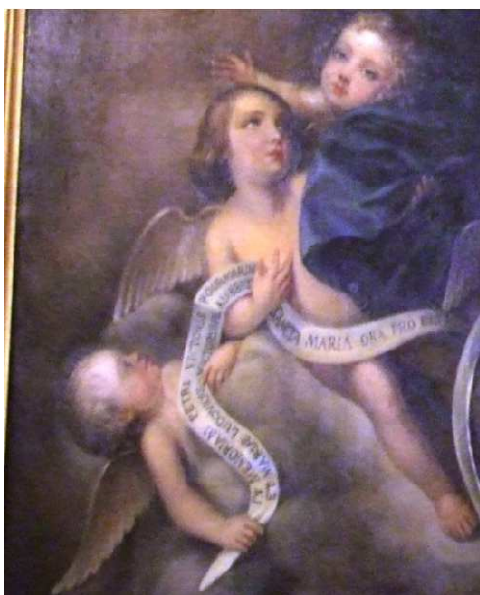
La signature et la dédicace sont très dégradées

Lors de la dépose de l'Assomption, en présence de M Ménanteau, Conservateur, nous constatons qu'une dédicace est aussi présente sur le phylactère tenu par l'ange, sur la gauche, avec les mêmes noms Pourmarin et Aubert.

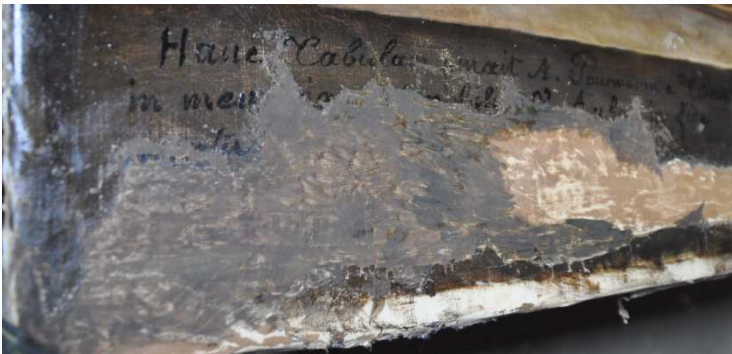
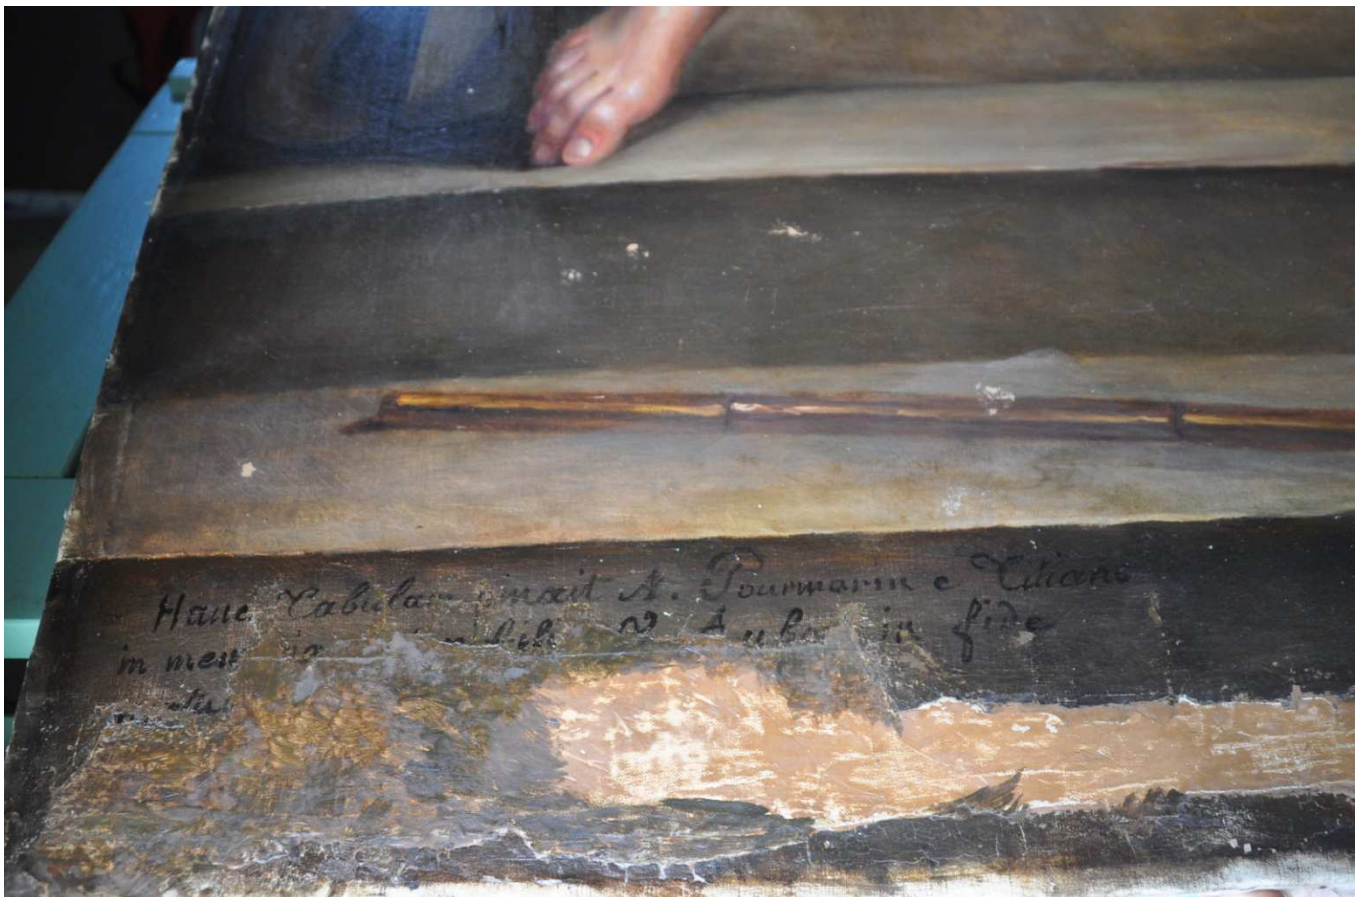
Les retouches sont nécessaires pour rendre l'œuvre lisible afin que l'œil perçoive moins les dégradations subies antérieurement. Elles seront réversibles.

- Réintégration illusionniste, pointilliste avec des peintures « Gamblin » au Laropal.
- Les craquelures sont laissées en l'état, l'usure est retouchée d'une manière minimaliste afin de respecter la facture du peintre.
 - Une réintégration importante dans les lacunes est nécessaire afin de rendre lisible les pertes de peinture originale.

Tons de « fond » pour couvrir les incrustations de pièces

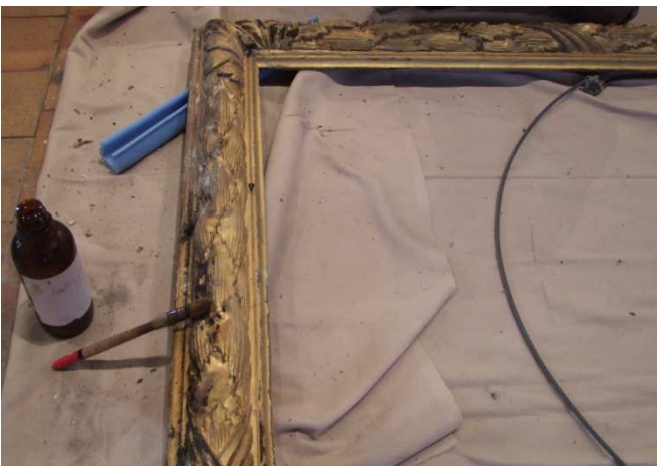
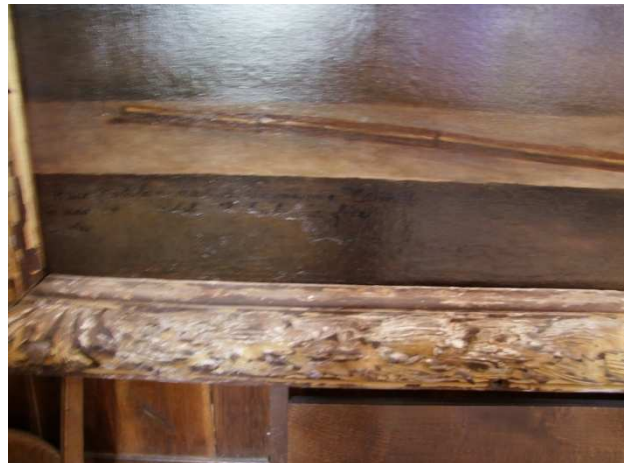
1 Nettoyage du cadre

C'est un cadre plus ancien que le tableau.

Il est en bois sculpté puis doré à la feuille d'or.

Il a perdu beaucoup de dorure. Les montants sont très déformés notamment celui du haut.

Seule une restauration conservatrice a été demandée. Elle est faite sur place, dans l'église.

- Sur le sol protégé, le cadre est posé.
- Le cadre est empoussiéré et sale.
- Il est d'abord dépoussiéré à sec.
- Puis la dorure est nettoyée avec un mélange de 50% d'essence de térébenthine, 3% d'ammoniaque et 47% d'huile de lin.. Avec un pinceau rond, le produit est déposé puis épongé avec du coton hydrophile.
- Après dégrassage, le cadre est refixé avec du Primal à 5% dissout dans l'alcool éthylique.
- La dorure est très lacunaire, surtout sur le montant du bas. Il est laissé en l'état.
- Le cadre est ensuite retourné pour traiter le bois.

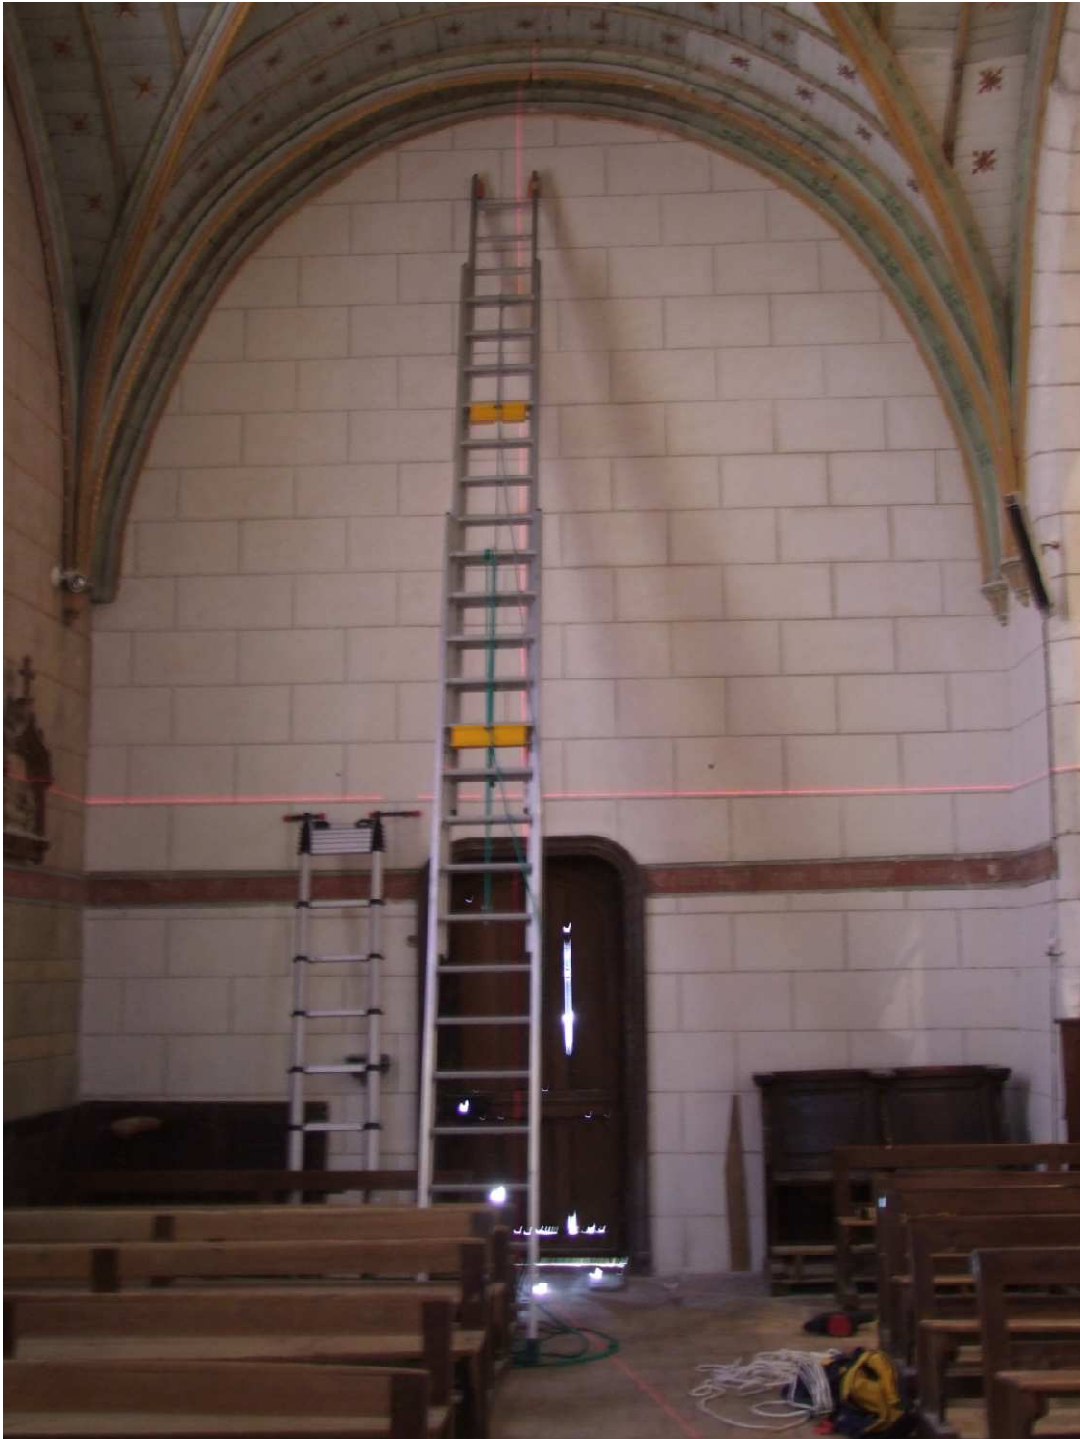
La MISE AU TOMBEAU

- Le maçon a déposé le tableau pour refaire l'enduit du mur sur lequel était accroché ce tableau, chapelle sud, mur ouest.
- Le décor original a été enlevé ou recouvert. Seule la frise a été conservée.
- Le maçon n'a pas réinstallé le tableau.
- Le cadre et le tableau étant couverts de saletés au revers, un nettoyage était indispensable. Ce travail présente des risques puisque l'œuvre est peinte sur une toile fragile et dégradée.
